* Peter Amsler ZKB-Bürogebäude Zürich-Oerlikon

FASSADENSANIERUNG MIT ERFOLG

ZKB Bürogebäude Zürich-Oerlikon

Die erfolgreiche Fassadensanierung

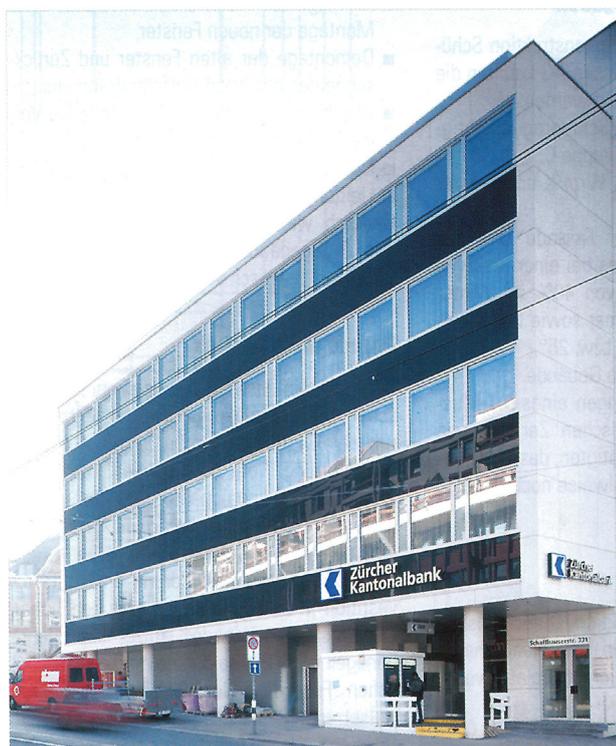
1 Sanierte Gebäudefront «Schaffhauserstrasse».

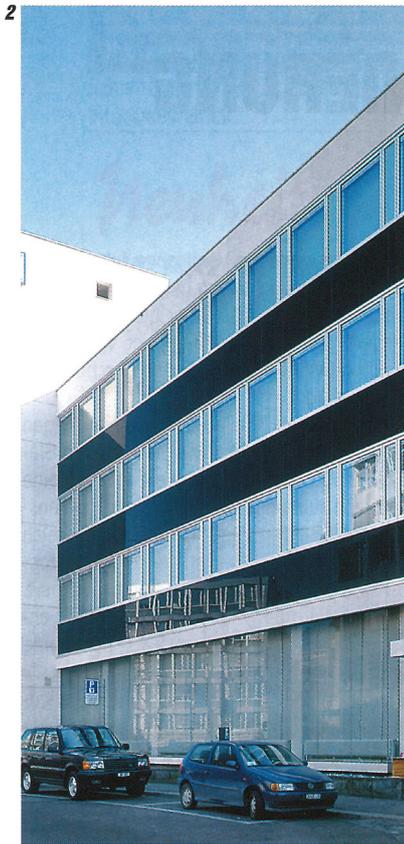
- 1 Sanierte Gebäudefront «Schaffhauserstrasse»
- 2 Sanierte Gebäudefront «Baumackerstrasse»
- 3 Sanierte Gebäudefront «Innenhof»
- 4 Fensteransicht von innen
- 5 Horizontalschnitt
- 6 Vertikalschnitt
